Arbeitskreis  
Hochwasser / Grundhochwasser Tacherting

***Information über Situation  
Grund- und Hochwasser  
Wajon, Galgenpoint und Tacherting-Ost***

Historie, Probleme, Erkenntnisse, Lösungen

Stand: 8. Februar 2022

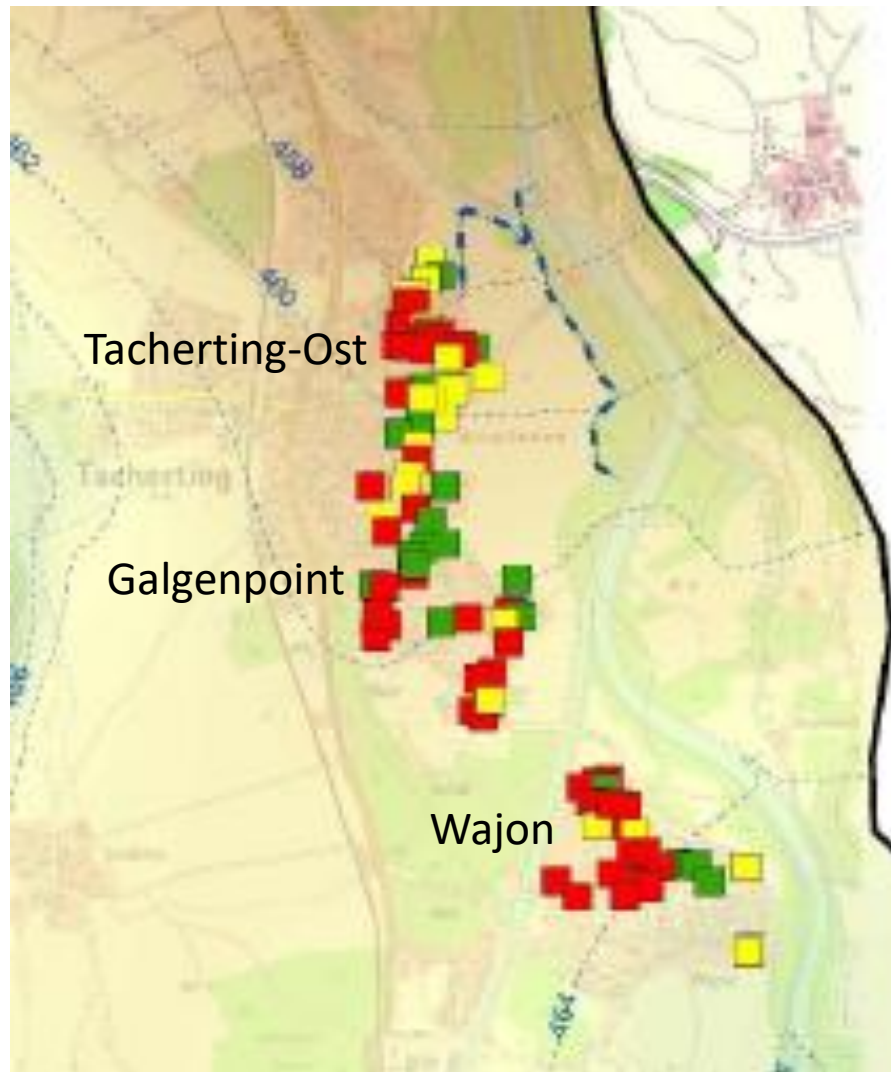
## Grundhochwasserstände Juni 2013

Wasser in den Kellern > 20 cm

Wasser in den Kellern < 20 cm

Kein Wasser in den Kellern

Massive Grundhochwasserschäden gemeldet 2013 (Feichtenerstraße, Jahnstraße, Wajoner Straße, Pestalozzistraße, Wiesenweg, Kolpingstraße, Görresstraße, Weidenweg, Eichenweg, Erlenweg, Buchenweg, Ahornweg, Eschenweg)

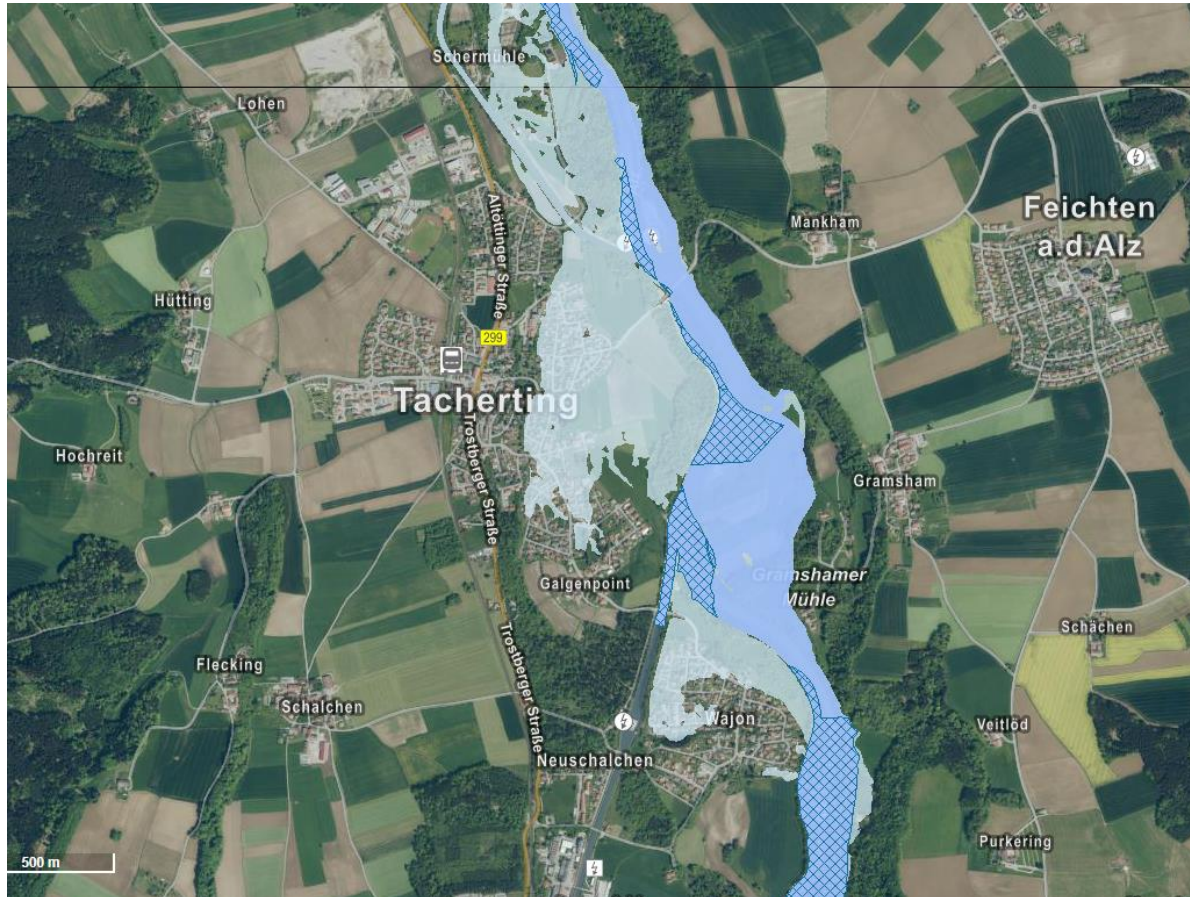
# Hochwasserszenario Tacherting

Offiziell festgesetztes Hochwasserflutgebiet Tacherting, Galgenpoint und Wajon

Dunkelblau: Flutgebiet bei HQ 100

Hellblau: Flutgebiet bei HQ extrem  
= HQ 150

Im Rahmen des Projektes „Hochwasser-Risiko-Management (HRM)“ werden diese Probleme in diesem Zusammenhang von der Gemeinde Tacherting in Zusammenarbeit mit dem WWA Traunstein und dem Arbeitskreis Grundhochwasser systematisch abgearbeitet.
